Seminararbeit

Biologie

Wissenschaftspropädeutisches Seminar: ökologische Untersuchungen an der Ebersberger Weiherkette

Thema: Untersuchungen an einer ökologisch auffälligen Stelle der
Ebersberger Weiherkette

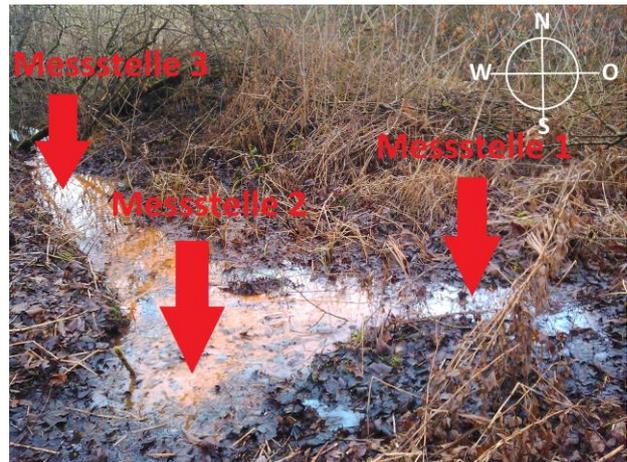
Abb. 3: ökologisch auffällige Stelle, Handyaufnahme vom 19.01.14 (Bildquelle: Elisabeth Hilger)

Die zu untersuchende Stelle besitzt eine L-Form. Im Januar 2014 hatte die auffällige Stelle folgende Maße: ca. vier Meter Länge, ca. einen Meter Breite und ca. 20 Zentimeter Tiefe. Die Maße veränderten sich im Laufe der Monate immer wieder, abhängig von Wasserstand, Fließgeschwindigkeit und Wetter, sodass es zu Abweichungen bei den Maßen von bis zu 20 cm kam.

An der Messstelle 2, die direkt im Knick liegt, tritt das Wasser aus dem Boden hervor, wobei hier in den letzten Monaten immer weniger rotbrauner Schlamm als an Messstelle 3 zu sehen war. Diese Stelle wurde ausgewählt, um zu untersuchen, wie hoch Leitfähigkeit und Sauerstoffgehalt des austretenden Wassers sind, um Rückschlüsse auf die Ursachen des rotbraunen

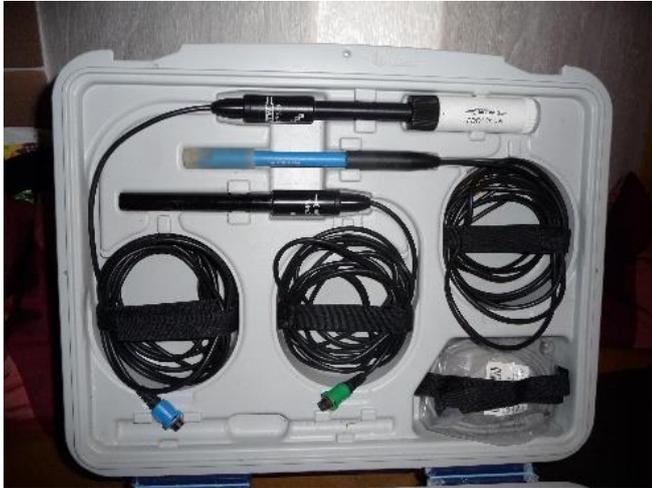
Abb. 4: Multimeterkoffer mit Sonden, Handyaufnahme vom 23.09.14 (Bildquelle: Barbara Sigl)

Zur Bestimmung des Sauerstoffgehalts, der Leitfähigkeit und des pH-Werts wurde ein Multimeter-Messkoffer verwendet. In diesem befinden sich neben dem Handmessgerät jeweils eine Sonde für Sauerstoffgehalt, Leitfähigkeit und pH-Wert. Bei einer Messung können maximal zwei Sonden gleichzeitig mit dem Messgerät verbunden werden, da nur zwei Anschlüsse vorhanden sind. Wichtig ist, dass die Sonden während des Messverfahrens ausreichend tief im zu messenden Wasser sind und die Sauerstoffsonde während der Messung bewegt wird.

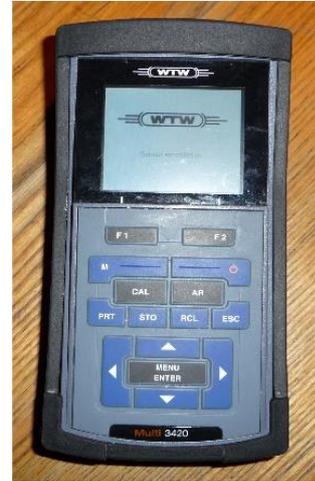
Abb. 5: Handmessgerät, Handyaufnahme vom 23.09.14 (Bildquelle: Barbara Sigl)

Neben der Temperatur werden im Display der pH-Wert, die Leitfähigkeit in „ $\mu\text{s}/\text{cm}$ “ und der Sauerstoffgehalt in „mbar“, „%“ und „mg/l“ angegeben. Die pH-Sonde muss außerhalb der Messungen luftdicht in einer Kaliumchlorid-Lösung aufbewahrt werden, da sonst die Glasmembran der Sonde zerstört wird. Dieser Koffer war für diese Arbeit sehr wichtig und wurde im Laufe der Monate oft verwendet, da die physikalischen Parameter von Grund auf ohne Vergleichswerte oder ähnliches erarbeitet werden mussten. Außerdem wurde beim BSB5-Wert der Sauerstoffgehalt mit Hilfe dieses Koffers gemessen.

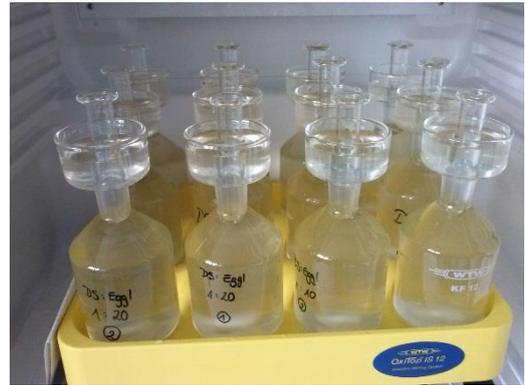
Abb. 6, Karlsruher Flaschen, Handy-aufnahme vom 10.07.14 (Bildquelle: Elisabeth Hilger)

Bei der BSB5-Wert Bestimmung wird Wasser aus der zu untersuchenden entnommen und in Karlsruher Flaschen gefüllt. Anschließend wird ein Magnetrührstäbchen (Rührfisch) in die Flasche gegeben und der Sauerstoffgehalt gemessen. Die Flasche wird luftdicht verschlossen und wird beschriftet mit: Ansatz, Verdünnung und (bei

Die Flasche wird luftdicht verschlossen und wird beschriftet mit: Ansatz, Verdünnung und (bei Doppelbestimmungen) mit 1 oder 2. Um zu verhindern, dass Sauerstoff aus der Luft in die Karlsruher Flasche gelangt, und dadurch das Ergebnis verfälscht, gibt man etwas Wasser in den überstehenden Rand, sodass bei Unterdruck in der Flasche zuerst Wasser und keine Luft angezogen wird. Die Flaschen werden auf einer Magnetrührplatte in einem verdunkelten Wärmeschrank gestellt, der konstant eine Temperatur von 20°C hat. Durch die Verdunkelung wird sichergestellt, dass autotrophe Organismen keinen Sauerstoff mehr produzieren, sondern (wie heterotrophe Organismen) Sauerstoff zehren. (Autotrophe Organismen sind Lebewesen, die ihre Nahrung selbst z.B. durch Photosynthese herstellen können). Nach fünf Tagen misst man den Sauerstoffgehalt wieder und berechnet die Differenz von dem Sauerstoffgehalt vorher und nachher. Diese Differenz wird als BSB5-Wert bezeichnet. Ein niedriger BSB5-Wert ist ein Indikator für gute Wasserqualität; je höher der BSB5-Wert ist, desto schlechter ist die Gewässergüte, das heißt umso mehr Organismen sind im Wasser enthalten. Liegt eine verdünnte Probe vor, multipliziert man die Differenz des Sauerstoffgehalts mit dem Nenner der Verdünnung und zieht anschließend den Leerwert des Verdünnungsmediums ab. Dafür muss also immer eine Probe des als Verdünnungsmittel eingesetzten Wassers mit angesetzt werden, weil dessen BSB5-Wert als Leerwert dient. Um Fehler zu vermeiden, werden immer Doppelbestimmungen angesetzt (d.h. zwei Karlsruher Flaschen mit gleichem Ansatz/ Verdünnung) sodass mit dem Mittelwert der Differenzen gearbeitet wird. Insgesamt ist der BSB5-Wert ein wichtiger Richtwert zur Beurteilung der Wasserqualität. Speziell bei dieser Arbeit ist der BSB5-Wert ein wichtiges Hilfsmittel, um festzustellen, ob und wie viele lebende Organismen im Wasser enthalten sind. [5]

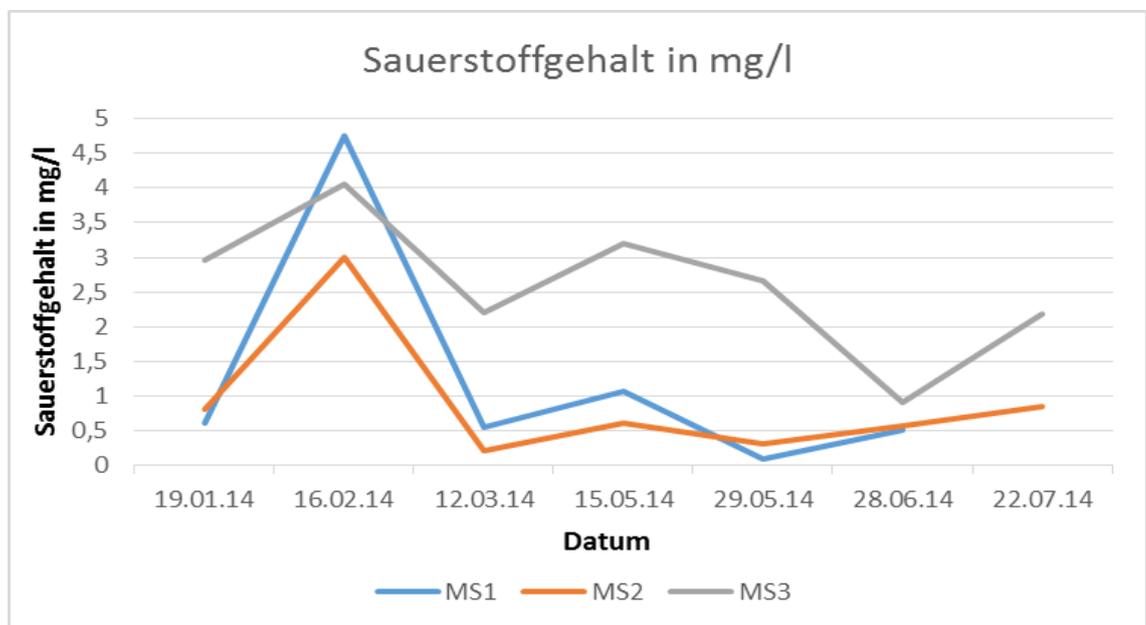
Abb. 8: Sauerstoffgehalt in mg/l im Jahresverlauf, Exceldatei vom 07.10.14, Bildquelle: Elisabeth Hilger

Das obige Diagramm zeigt den Sauerstoffgehalt in mg/l an den Messstellen 1, 2 und 3 vom 19.01.14 bis 22.07.14. Der blaue Graph stellt dabei Messstelle 1, der orange Graph Messstelle 2 und der graue Graph Messstelle 3 dar.

Der Graph von Messstelle 1 (blau) schwankt etwa zwischen 0,5 und 1 mg/l und der Graph von Messstelle 2 (orange) zwischen 0,2 und 0,9 mg/l (mit Ausnahme der zweiten Messung am 10.02.14). Der Sauerstoffgehalt an diesen beiden Messstellen ist also annähernd gleich.

Der Graph von Messstelle 3 (grau) weist hingegen deutlich die größten Differenzen von 0,9 bis 4,06 auf und der Sauerstoffgehalt liegt außer am 16.02.14 immer über den von Messstelle 1 und 2. Auffällig bei allen drei Graphen ist der Ausschlag des Sauerstoffgehalts am 16.02.14, der bei der ersten Messstelle 4,75 mg/l, bei der zweiten Messstelle 3 mg/l und bei der dritten Messstelle 4,06 mg/l beträgt. Somit ist an

diesem Messtag der Sauerstoffgehalt an der ersten Messstelle höher als an der dritten Messstelle.

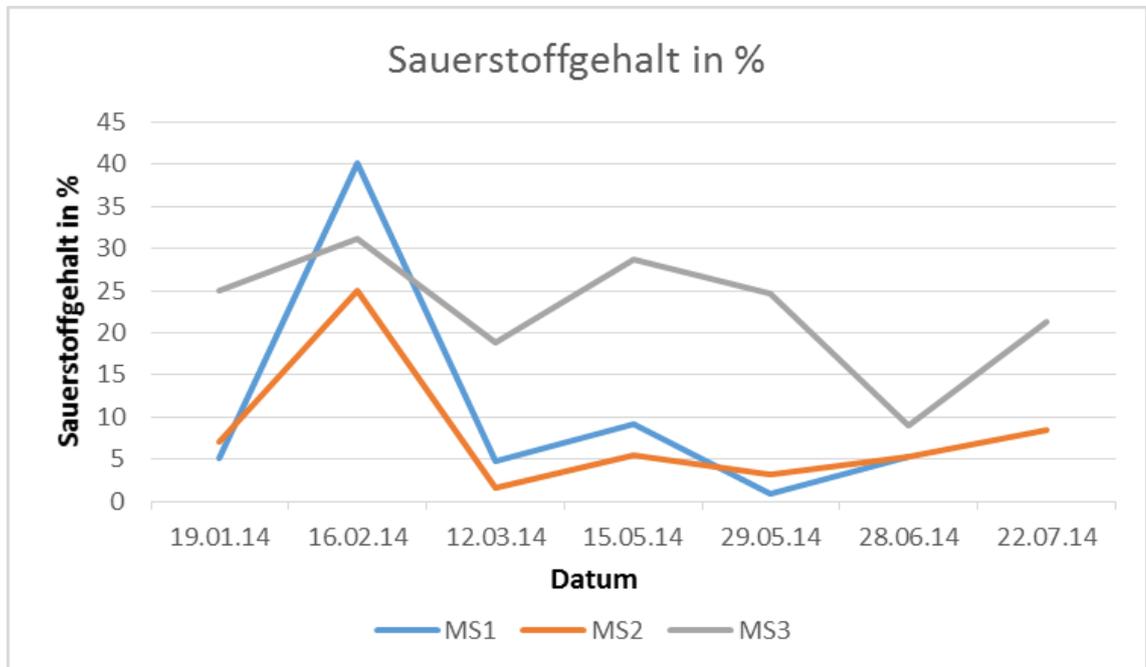
Abb. 9: Sauerstoffgehalt in % im Jahresverlauf, Exceldatei vom 07.10.14, Bildquelle: Elisabeth Hilger

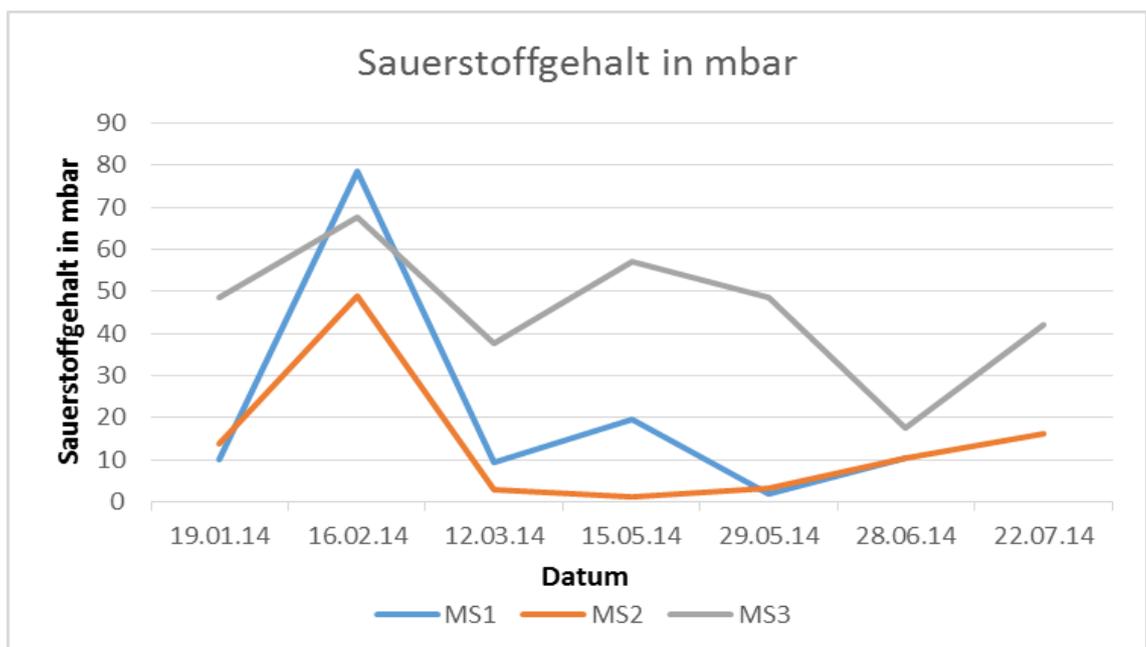
Abb. 10: Sauerstoffgehalt in mbar im Jahresverlauf, Exceldatei vom 07.10.14, Bildquelle: Elisabeth Hilger

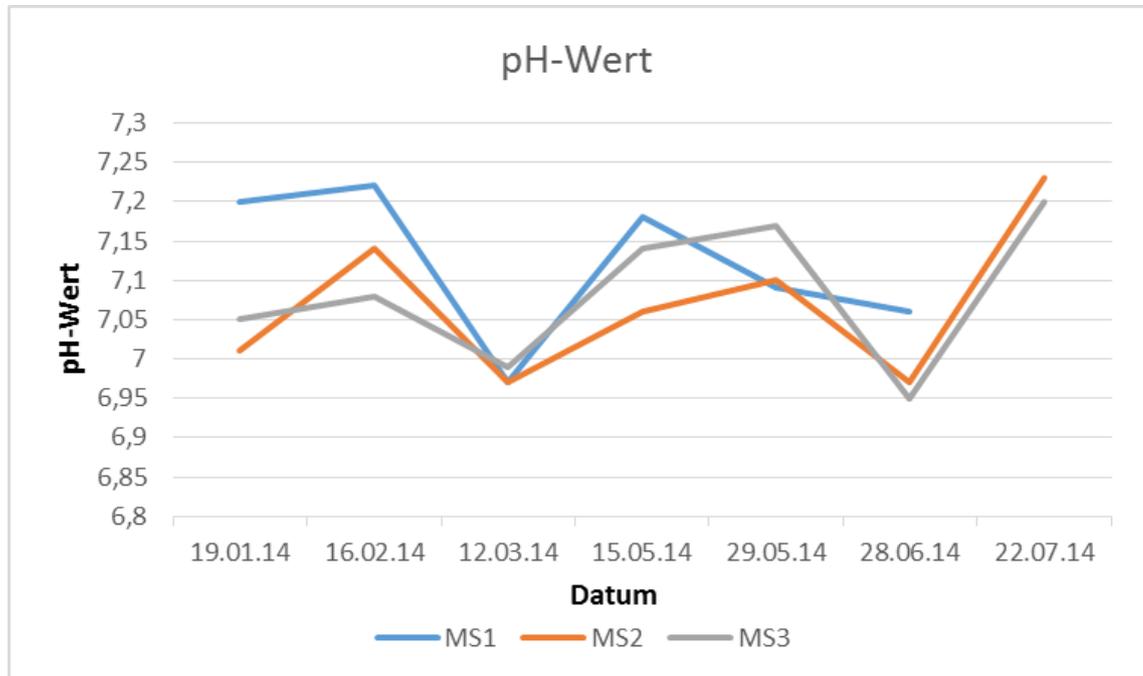
Abb. 11: pH-Wert im Jahresverlauf, Exceldatei vom 07.10.14, Bildquelle: Elisabeth Hilger

Der pH-Wert der durch den blauen Graphen dargestellten Messstelle 1 schwankte von Januar bis Ende Juni zwischen 7,2 und 6,97. Im Juli konnte kein pH-Wert gemessen werden, da zu diesem Zeitpunkt die Messstelle 1 fast komplett ausgetrocknet war. Der Graph der Messstelle 2 (orange) zeigt, dass hier ebenfalls der pH-Wert zwischen 6,97 und 7,2 schwankt. Auch bei Messstelle 3 (grau) schwankt der pH-Wert. Insgesamt sind sich die pH-Werte der unterschiedlichen Messstellen immer sehr ähnlich, auffällig sind die Schwankungen am 12.03.14 und 28.06.14, bei denen der pH-Wert aller Messstellen (Ausnahme Messstelle 1 am 28.06.14) unter 7,0 liegt. Insgesamt handelt es sich hier aber um minimale Schwankungen um 7,0, was auf ein neutrales Milieu schließen lässt.

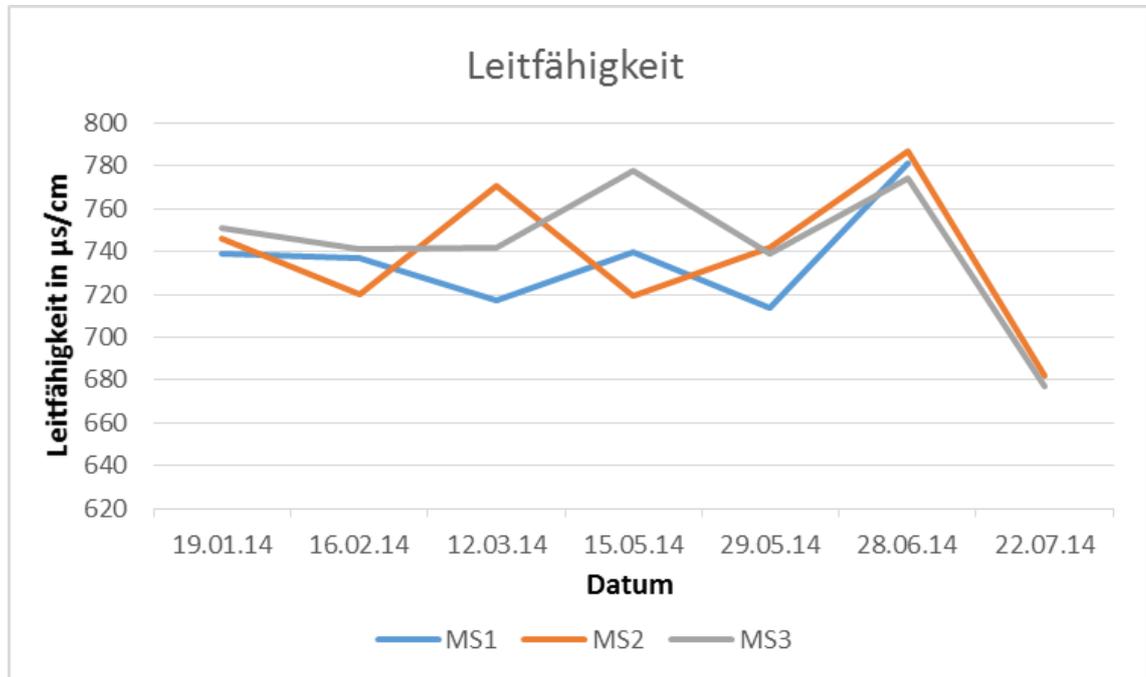
Abb. 12: Leitfähigkeit in $\mu\text{s/cm}$ im Jahresverlauf, Exceldatei vom 07.10.14, Bildquelle: Elisabeth Hilger

Die Leitfähigkeit schwankte von Januar bis Ende Juni bei allen drei Messstellen zwischen 677 und 781 $\mu\text{s/cm}$: Messstelle 1 hat dabei eine niedrigere Leitfähigkeit zwischen ca. 720 und 740 $\mu\text{s/cm}$, erst am 28.06.14 ist ein Ausschlag von 781 $\mu\text{s/cm}$ zu bemerken. Am 22.07.14 fehlt aufgrund der Austrocknung hier ebenfalls ein Wert. Die Messstelle 2 weist die größten Schwankungen von 719 bis 787 $\mu\text{s/cm}$ auf, bei Messstelle 3 variiert der pH-Wert von 739 bis 778 $\mu\text{s/cm}$. Auffällig ist die niedrige Leitfähigkeit von Messstelle 2 und 3 am 22.07.14 von 682, bzw. 677 $\mu\text{s/cm}$.

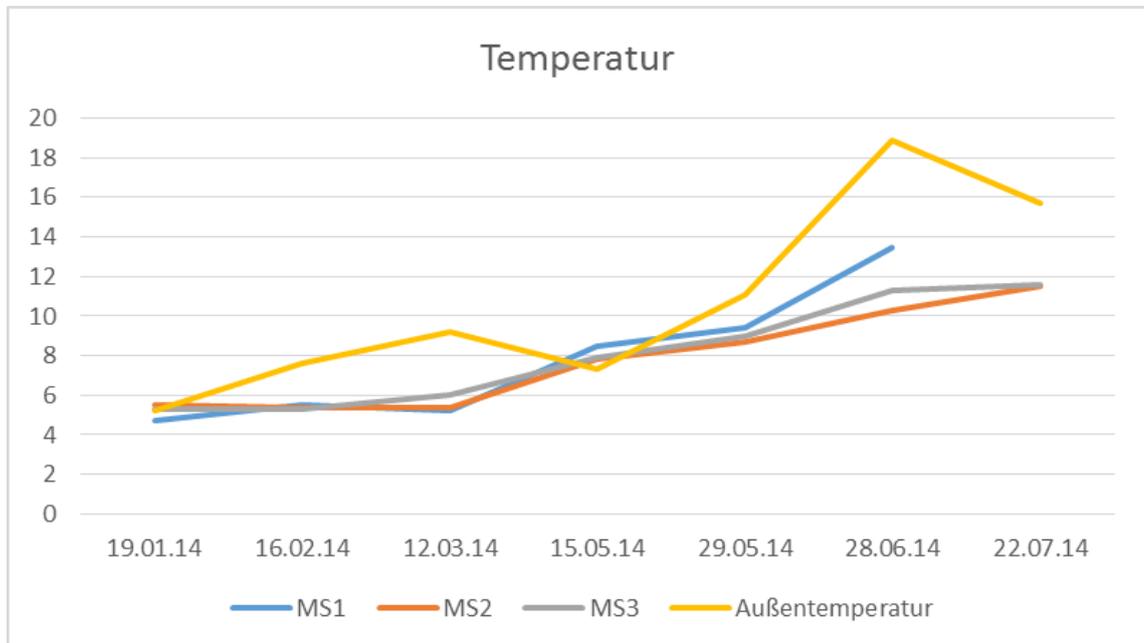
Abb. 13: Temperatur in °C im Jahresverlauf, Exceldatei vom 07.10.14, Bildquelle: Elisabeth Hilger

In Abbildung 13 man klar erkennen, dass die Temperaturen der verschiedenen Messstellen sich am jeweiligen Messtag kaum unterscheiden. Im Lauf der Monate von Januar bis Juli steigt dabei die Temperatur stetig von anfangs ca. 4,7°C auf bis zu 11,6°C. Auffällig ist auch, dass die Außentemperatur immer höher als die Wassertemperatur ist. Einzige Ausnahmen sind der 19.01.14, an dem die Außentemperatur (5,2°C) gleich der Wassertemperatur ist (ca. 5,1°C), und der 15.05.14, wobei hier die Außentemperatur (7,3°C) sogar niedriger als die Wassertemperatur ($\approx 8,1^\circ\text{C}$) ist.

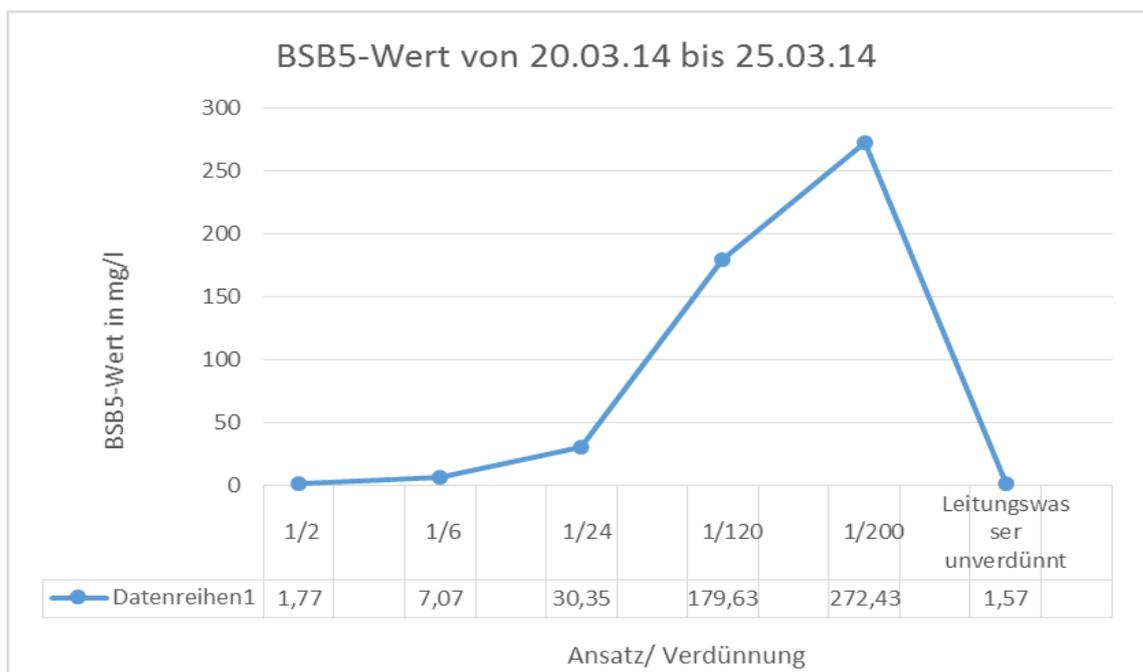
Abb. 14 : BSB5-Reihe vom 20.03.14 bis 25.03.14, Exceldatei vom 27.07.14

a.) Bei der ersten BSB5-Reihe wurde das Wasser aus der zu untersuchenden Stelle, das am 20.03.14 entnommen worden war, mit Leitungswasser verdünnt. Um den BSB5-Wert im Anschluss bestimmen zu können, musste auch das reine Leitungswasser angesetzt werden. Bei jedem Ansatz wurde mit Doppelbestimmungen gearbeitet und als endgültige Differenz wurde der Mittelwert beider Differenzen verwendet.

Das Diagramm Abb. 14 zeigt die BSB5-Werte der BSB5-Reihe vom 20.03.14 bis 25.03.14 mit den Verdünnungen 1:2, 1:6, 1:24, 1:120, 1:200 und reinem Leitungswasser. Hierbei ist klar zu erkennen, dass der BSB5-Wert mit einem kleiner werdenden Verdünnungsfaktor steigt.

Somit ist der Wert bei geringen Verdünnungen wie auch bei reinem Leitungswasser (1,57mg/l) eher klein, bei der stärksten Verdünnung (1:200) erreicht er den höchsten Wert (272,43).

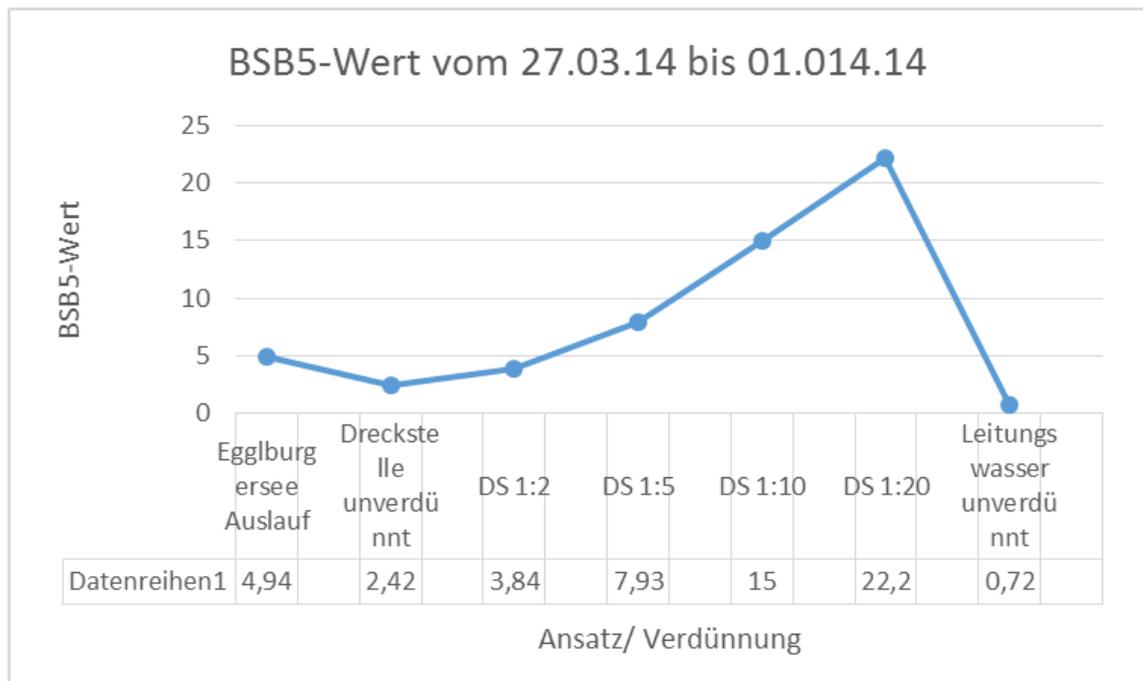
Abb. 15: BSB5-Reihe vom 27.03.14 bis 01.04.14, Exceldatei vom 27.07.14

b.) Abbildung 15 beschreibt die BSB5-Werte der Versuchsreihe vom 27.03.14 bis 01.04.14. Auch bei dieser Reihe wurde das Wasser an dem Tag, an dem die BSB5-Reihe angesetzt wurde, entnommen und es wurde mit Doppelbestimmungen gearbeitet. Als Abkürzung wurde die ökologisch auffällige Stelle im Diagramm mit „DS“ abgekürzt.

Hier wurde das Wasser der zu untersuchenden Stelle, wie bereits bei der ersten BSB5-Reihe, mit Leitungswasser im Verhältnis 1:2, 1:5, 1:10 und 1:20 verdünnt. Neben dem reinen Leitungswasser wurde auch Wasser aus dem Auslauf des Egglburger Sees und der auffälligen Stelle unverdünnt angesetzt. Man kann sehen, dass die unverdünnte Probe des Leitungswassers den niedrigsten BSB5-Wert von 0,72 aufweist. Der Wert des Egglburger Sees ist mit 4,94 mehr als doppelt so hoch, wie der BSB5-Wert der unverdünnten Versuchsstelle mit 2,42. Auch hier steigt der BSB5-Wert mit zunehmender Verdünnung an und erreicht bei der höchsten Verdünnung von 1:20 einen BSB5-Wert von 22,18.

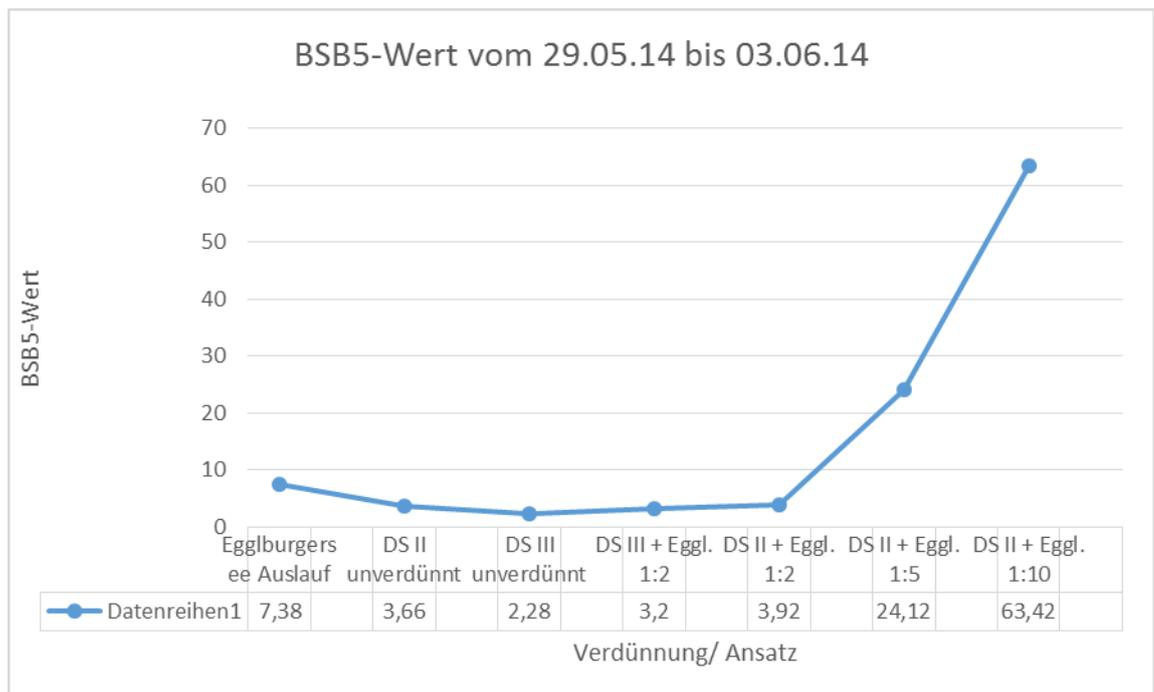
Abb. 16: BSB5-Reihe vom 29.05.14 bis 03.06.14, Exceldatei vom 27.07.14

c.) In der dritten BSB5-Reihe vom 29.05.14 bis 03.06.14 wurde das Wasser aus der Versuchsstelle wieder an dem Tag entnommen, an dem die BSB5-Reihe angesetzt wurde, und es wurde wieder mit Doppelbestimmungen gearbeitet. Zudem wurde Wasser bei der Versuchsstelle an zwei unterschiedlichen Stellen entnommen, nämlich an Messstelle 2 („DS II“) und 3 („DS III“). Im Unterschied zu den ersten beiden Versuchsreihen wurde das Wasser aus der ökologisch auffälligen Stelle mit Wasser aus dem Auslauf des Egglburger Sees im Verhältnis von 1:2, 1:5 und 1:10 verdünnt. Wasser aus der Messstelle 2 wurde unverdünnt und in den eben genannten Verdünnungen angesetzt; die Wasserprobe aus der Messstelle 3 wurde nur unverdünnt und im Verhältnis 1:2 mit Egglburger See-Wasser angesetzt. Um den BSB5-Wert ausrechnen zu können wurde unverdünntes Egglburger See-Wasser als Leerwert angesetzt.

Bei den unverdünnten Proben hat das Egglburger See-Wasser den höchsten BSB5-Wert mit 7,38 mg/l, „DS II“ nur einen halb so hohen Wert mit 3,66 mg/l. Hierbei fällt auch auf, dass das Wasser von der zweiten Messstelle - sowohl im Vergleich der unverdünnten Proben, als auch beim Vergleich der 1:2 verdünnten Ansätze - einen höheren BSB5-Wert als das Wasser von Messstelle 3 hat. Betrachtet man nur die Werte aus den Ansätzen mit „DS II“ ist mit stärkerer Verdünnung, ist ein exponentieller Anstieg des BSB5-Werts von 3,66 mg/l auf 63,42 mg/l zu erkennen.

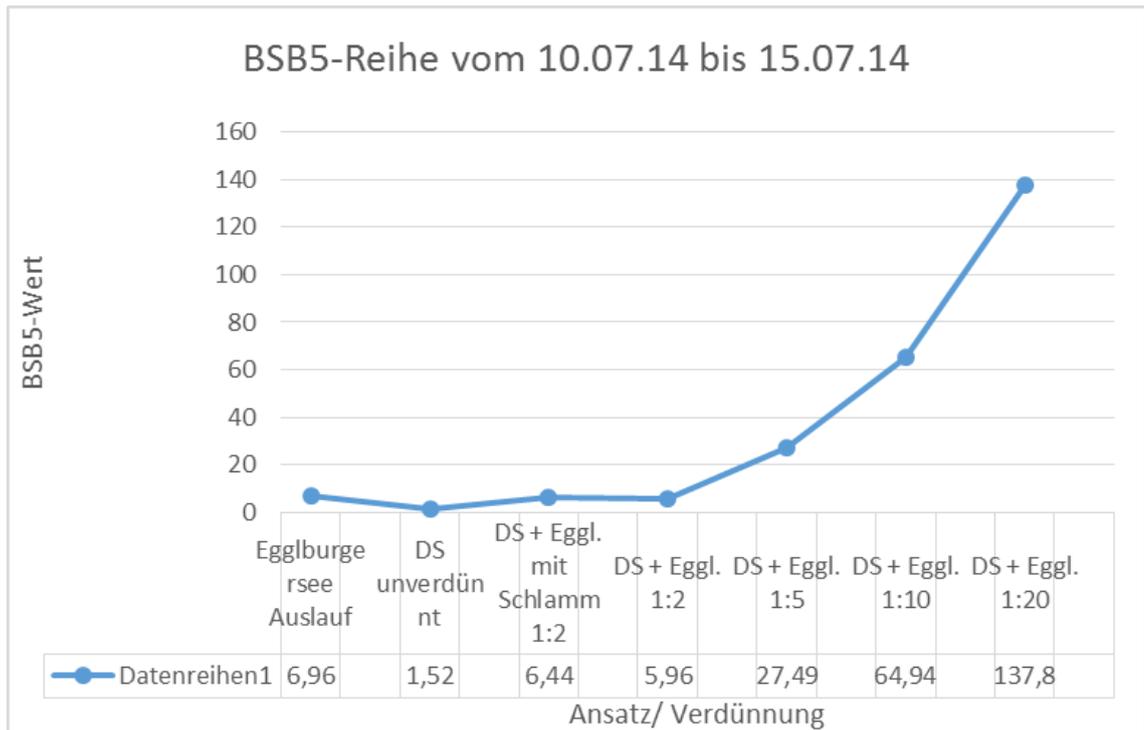
Abb. 17: BSB5-Reihe vom 10.07.14 bis 15.07.14, Exceldatei vom 27.07.14

d.) Beim Erstellen der vierten BSB5-Reihe vom 10.07.14 bis 15.07.14 wurde am Tag des Ansetzens das Wasser nur aus der Messstelle 2 der ökologisch auffälligen Stelle entnommen und es wurde wie in den anderen Reihen auch mit Doppelbestimmungen gearbeitet. Als Abkürzung dient im Diagramm wieder die Bezeichnung „DS“. Das Wasser der zu untersuchenden Stelle wurde wieder mit dem Wasser aus dem Auslauf des Egglburger Sees im Verhältnis 1:2, 1:5, 1:10 und 1:20 verdünnt. Zudem wurde die Wasserprobe aus der ökologisch auffälligen Stelle mit viel Schlamm in einer 1:2 Verdünnung mit Wasser aus dem Egglburger See Auslauf angesetzt. Auch wurde einmal Wasser aus der zu untersuchenden Stelle unverdünnt und Wasser vom Auslauf Egglburgersee unverdünnt angesetzt.

Der Auslauf des Egglburger Sees hat unverdünnt einen ähnlichen BSB5-Wert wie in der letzten Versuchsreihe, nämlich 6,96 mg/l. Die ökologisch auffällige Stelle hat unverdünnt einen geringen BSB5-Wert von 1,52 mg/l. Mit zunehmender Verdünnung steigt der BSB5-Wert auf bis zu 137,84 mg/l. Vergleicht man die 1:2 verdünnten Ansätze, fällt auf, dass der Ansatz mit viel Schlamm einen höheren BSB5-Wert als die Wasserprobe ohne Schlamm hat.

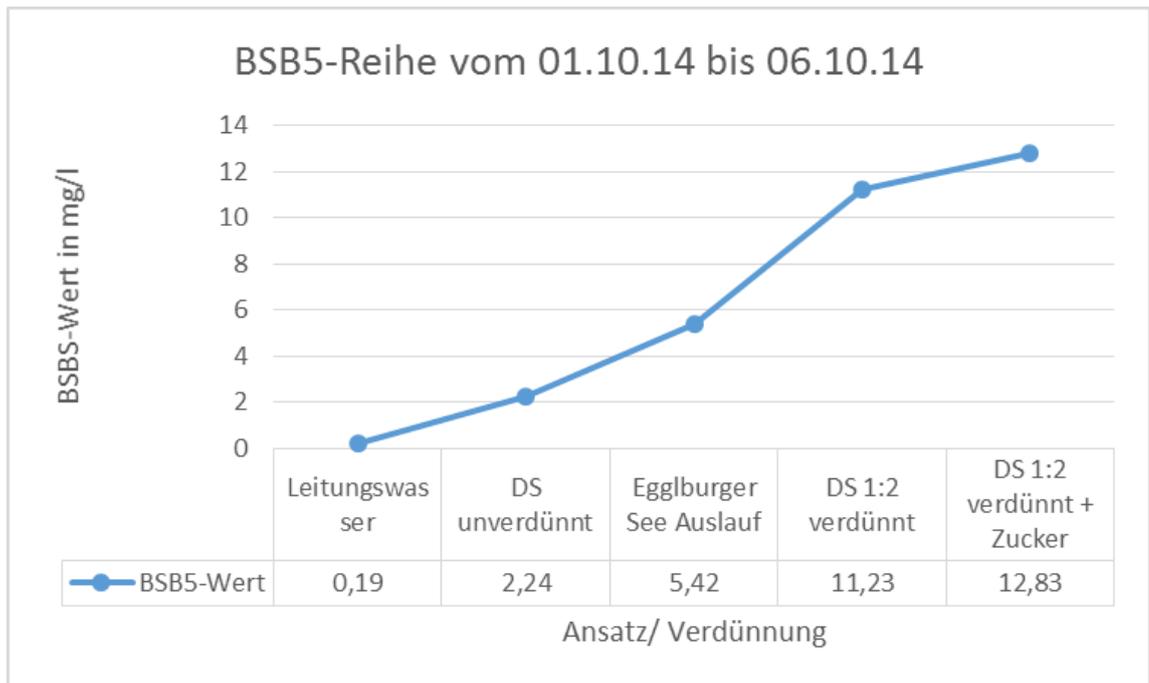
Abb. 18: BSB5-Reihe vom 01.10.14 bis 06.10.14, Exceldatei vom 25.10.14

e.) Die Anfang Oktober angesetzte BSB5-Reihe ist im eigentlichen Sinne keine BSB5-Messung, da die Temperatur des Wassers laut Definition (siehe 2.2.2.) eigentlich konstant 20°C betragen müsste. Bei diesem Ansatz wurde aber bewusst bei niedrigeren Temperaturen um ca. 18°C gearbeitet, um die Aktivität der eventuell im Wasser enthaltenen Sauerstoff zehrenden Organismen bei niedrigeren Temperaturen beurteilen zu können. Angesetzt wurden einmal Leitungswasser (als Leerwert für die Verdünnung), Wasser vom Auslauf des Egglbürger Sees und Wasser der ökologisch auffälligen Stelle (einmal unverdünnt und einmal mit Leitungswasser 1:2 verdünnt). Außerdem wurde Wasser aus der zu untersuchenden Stelle in 1:2 Verdünnung mit Wasser aus dem Auslauf Egglbürger See unter Zuckerzugabe angesetzt, wobei stets mit Doppelbestimmung gearbeitet wurde. Abgekürzt wird die ökologisch auffällige Stelle im Diagramm mit „DS“.

Klar zu erkennen ist in der Abb. 18, dass das Leitungswasser den niedrigsten Wert mit 0,19mg/l hat. Im Wasser des Auslaufs des Egglbürger Sees beträgt der „BSB5“-Wert 5,42mg/l und im unverdünnten Wasser der DS 2,24mg/l. Auffällig sind die hohen „BSB5“-Werte des 1:2 verdünnten Wassers der DS, die ohne Zucker 11,23mg/l und mit Zucker sogar 12,83mg/l betragen. Die Werte sind mehr als doppelt so hoch, wie beim unverdünnten Wasser des Egglbürger-See-Auslaufs und fünfmal so hoch wie beim Ansatz der unverdünnten Probe der DS.

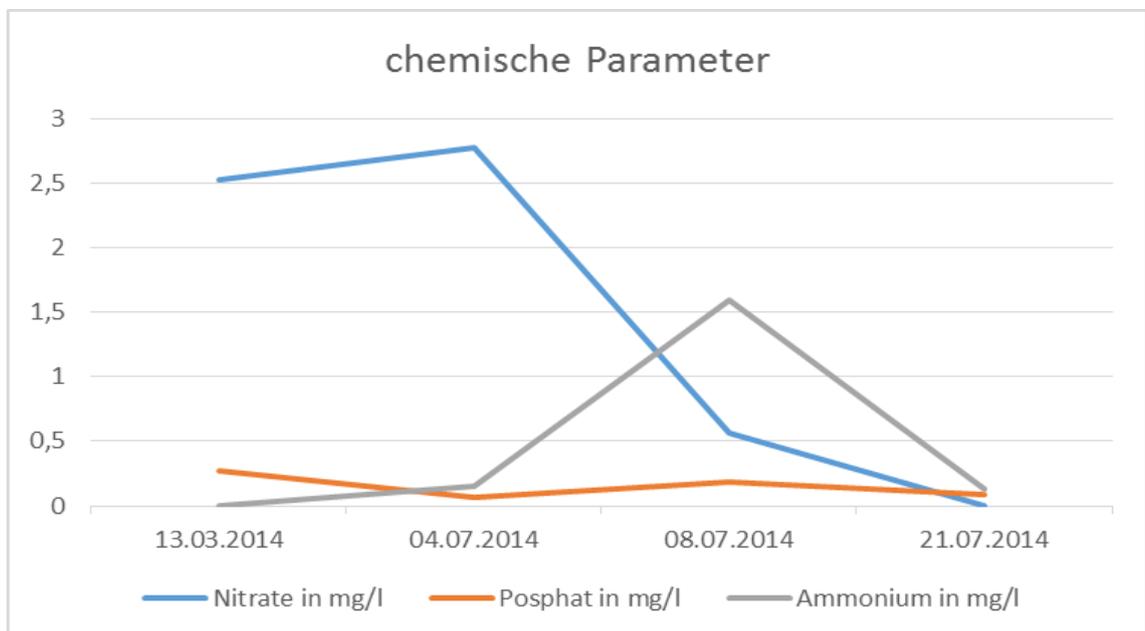
Abb. 19: Chemische Parameter in mg/l im Verlauf der Monate, Exceldatei vom 21.09.14, Bildquelle: Elisabeth Hilger

Gemessen wurden die Ionen von Nikolaus Krumrein und Thomas Mangstl, Mitschülern aus dem Seminar, jeweils am 13.03.14, am 04.07.14 und am 21.07.14 an Messstelle 2. Da sich Herr Krumrein und Herr Mangstl in ihren Seminararbeiten mit den chemischen Parametern der gesamten Ebersberger Weiherkette befassen, wurden die Ionenkonzentrationen an der ökologisch auffälligen Stelle von diesen gemessen und digitalisiert übermittelt. Die Messung in der Kläranlage fand am 08.07.14 statt. Der Ammonium-Ionen-Gehalt war, wie in der Abb. 19 zu erkennen ist, am ersten Messtag nicht nennenswert und an den übrigen Tagen sehr gering (mit Ausnahme der Messung in der Kläranlage, bei der der Wert 1,59mg/l beträgt). Auffällig hingegen ist der relativ hohe Nitratgehalt an den ersten beiden Messtagen von 2,53mg/l und 2,78mg/l, wohingegen er bei der dritten Messung nur noch 0,569mg/l und am letzten Tag 0mg/l

beträgt. Der Phosphatgehalt wiederum ist an allen vier Messtagen sehr gering und schwankt von der ersten Messung (0,27mg/l) bis zur Letzten (0,09mg/l) geringfügig zwischen 0,07mg/l und 0,27mg/l. Der geringste Phosphatgehalt wurde am 04.07.14 mit 0,07mg/l gemessen.

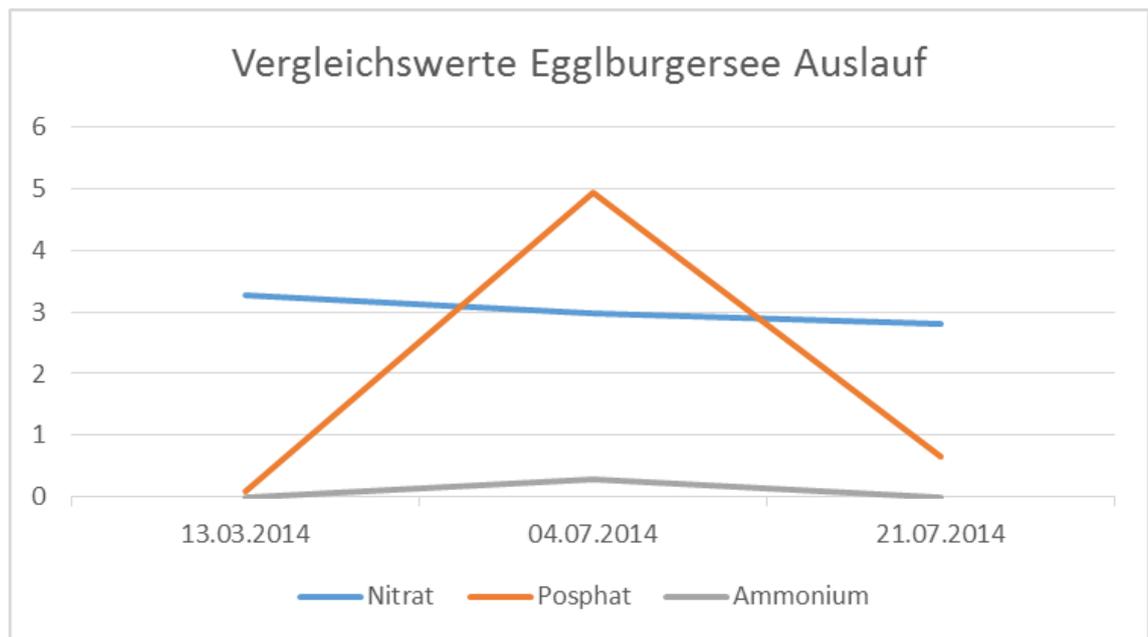
Abb. 20: Vergleichswerte zu den chemischen Parametern in mg/l, Exceldatei vom 07.10.14, Bildquelle: Elisabeth Hilger

Die Vergleichswerte wurden ebenfalls am 13.03.14, 04.08.14 und 21.07.14 gemessen. Vom 08.07.14 sind keine Vergleichswerte vorhanden, da an diesem Tag die chemischen Parameter nur von der ökologisch auffälligen Stelle separat in der Kläranlage gemessen wurden. Der Ammonium-Ionengehalt beträgt am ersten und letzten Messtag null und am 04.08.14 0,29mg/l, ist also immer sehr gering. Die Nitrat-Ionenkonzentration ist relativ konstant und schwank zwischen 2,8mg/l und 3,2mg/l. Der Phosphat-Ionen-Gehalt ändert sich im Laufe der Messungen stetig: bei der ersten Messung beträgt er nur 0,08mg/l, an Messung zwei 4,94mg/l und an Messung drei sinkt er wieder auf 0,65mg/l. [9]

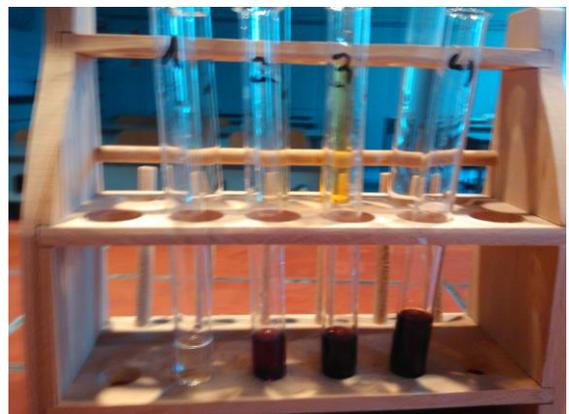
-> Im Schlamm sind Eisenionen enthalten, die sich aber erst in Säure lösen

Abb. 25: Ergebnis des Eisennachweises in den aufgeschlossenen Bodenproben, 07.02.14, Bildquelle: Elisabeth Hilger

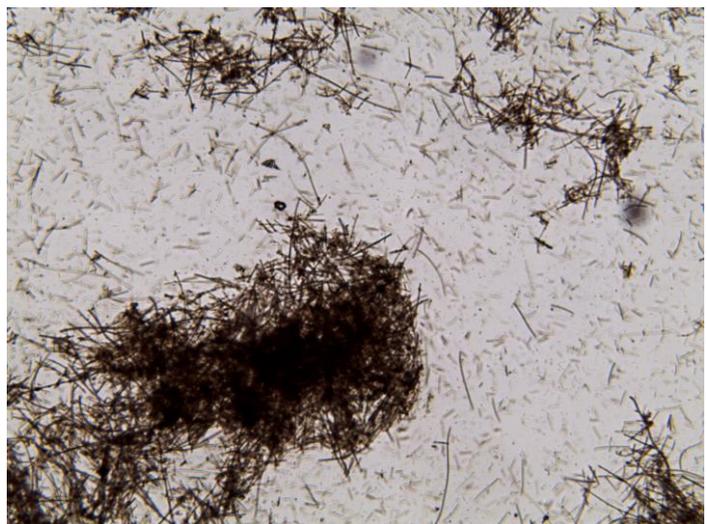
Darüber hinaus wurde der bis dato undefinierbare rot-braune Schlamm im Mikroskop und mit Hilfe verschiedener Lehrbücher analysiert. [8] Da das Mikroskop direkt mit dem Computer verbunden ist, können Aufnahmen der Mikroskopie erstellt und am Computer genauer betrachtet werden. Bei diesen Aufnahmen sind verschiedene Strukturen erkennbar, wobei beispielsweise kleine Organismen, wie Geißeltierchen oder Wimperntierchen, identifiziert werden können. [1] Darüber hinaus finden sich auf allen Aufnahmen lange, dünne Strukturen, die von Herrn Bauer (Mitarbeiter der Kläralage Grafing) anfangs für fadenförmige Schwefelbakterien (Beggiatoa/ Typ 0914) gehalten wurden. Nach eingehender Betrachtung wurde aber festgestellt, dass den in der Wasserprobe vorhandenen Strukturen die lichtbrechenden hellen Punkte von Schwefelbakterien fehlen. Auf der Suche nach einer anderen Erklärung für die langen Fäden wurde von Herrn Bauer der Verdacht geäußert, dass es sich dabei um Brunnenfaden (Crenothrix polyspora) handeln könnte. Dieses Bakterium liegt in zylindrischen Zellen mit Durchmesser von 0,6 bis 5µm vor, die sich in durchsichtigen, unverzweigten, bis zu 10mm langen Röhren befinden. Diese Bakterien kommen sowohl in stehend, als auch in fließenden Gewässern mit geringen

Abb. 26: Brunnenfadenbakterien mit rotbraunen Ockerpartikeln, 400-fache Vergrößerung, 08.07.14, Bildquelle: Elisabeth Hilger

Konzentrationen organischer Stoffe vor, wobei sauberes Wasser mit niedrigen Eisen-(II)- und/oder Methanvorkommen bevorzugt wird. [4] Das Methan wird in geringen Mengen beim Stoffwechsel des Brunnenfadens verwertet, das Eisen-(II) hingegen wird zu Eisen-(III) oxidiert, das sich mit anderen Verbindungen (oft Manganverbindungen) an den Bakterien ablagert und bei der Mikroskopie gehäuft als rotbraune Partikel hervorstechen. Das Bakterium selbst ist für den Menschen unschädlich, kann aber durch seine schnelle massenhafte Vermehrung in Wasserleitungen zu Verstopfungen führen. [7] So ist der Brunnenfaden auch umgangssprachlich als Brunnenpest bekannt, die durch ihre schleimigen Schichten Wasserleitungen und Filteranlagen verstopfen kann, wie es immer wieder in Berlin vorkam. Insgesamt ist der Brunnenfaden aber momentan noch sehr schlecht erforscht, da er sich im Labor weder züchten, noch vermehren lässt und dadurch nur natürlich vorkommende Bakterienkulturen untersucht werden können. [22] Dies wird vor allem in der Carolinengrube im Schwarzwald unternommen: Im ehemaligen Erzbergwerk lösen sich nach und nach Eisenerze im Wasser, die dann von Eisenbakterien wie dem Brunnenfaden verstoffwechselt werden können. So wird das abfließende Wasser der sechste Sohle fast vollständig von rotbraunen Schlamm durchzogen, was zur Folge hat, dass die Entwässerungsanlagen der Carolinengrube regelmäßig gereinigt werden müssen, um nicht zu verstopfen. [11]

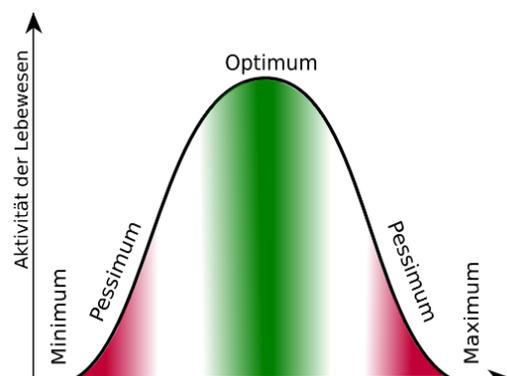
Abb. 27: „Ökologische Potenz“ von
Dr. Martina Henn-Sax,
www.abiweb.de,
Erscheinungsdatum unbekannt

Das Problem bei den BSB5-Reihen liegt also hauptsächlich darin, dass sich die ökologische Potenz eines Organismus bei einer Temperatur von 20°C nicht im Präferenzbereich, sondern eher im Pessimium befindet. Das bedeutet, dass ein Umweltfaktor im falschen Maße vorhanden ist und somit die Aktivität des Lebewesens herabgesetzt ist. In diesem Fall ist das Pessimium durch eine zu hohe Temperatur (20°C) verursacht, da der Brunnenfaden

kältere Umgebungen bevorzugt. Durch Herabsenken der Temperatur und durch Verdünnen nähert man sich dem Präferenzbereich des Organismus immer weiter an, sodass der Stoffwechsel zunimmt und dadurch der BSB5-Wert steigt. [16]
