Seminararbeit

Thema: Verschmutzungsfaktoren von Seen am Beispiel Simssee

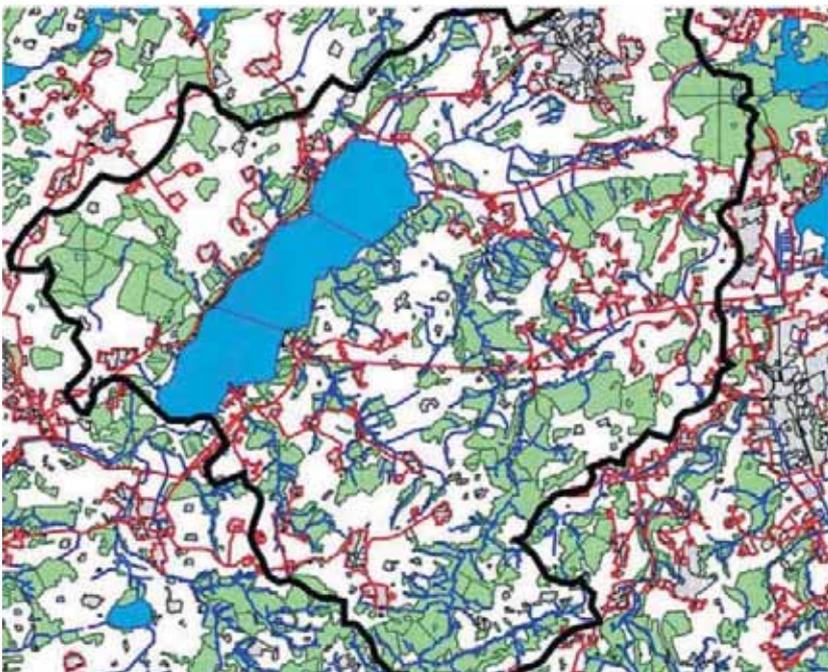
Abbildung 3: Ringkanalisation um den Simssee

1992 fiel der Simssee erstmals wieder positiv auf. Die Qualität des Simssees hat sich endlich wieder spürbar verbessert. Das Bayerische Landesamt für Wasserwirtschaft konnte den See bei Messungen als mäßig belastet einstufen, welcher vor 20 Jahren noch als „Coca-Cola See“ bezeichnet wurde. Das Wasserwirtschaftsamt Rosenheim, das an den Untersuchungen beteiligt war, versicherte, dass die positive Entwicklung eine Folge der verringerten Abwassereinleitung sei. Die Anliegergemeinden hatten ihre Kanalanlagen saniert und ihr Schmutzwasser anstatt in den See, mit der Ringkanalisation um den See in ein Kläranlage geleitet.

Eine Ringkanalisation ist ein meist ringförmiges Kanalnetz, das um einen See gelegt wird, um zu verhindern, dass ungeklärte Abwässer in den See gelangen. Die Abwässer, die in den Ortschaften um den See entstehen werden in einer Kläranlage gesammelt und gereinigt und häufig unterhalb des Seeabflusses wieder eingeleitet. (14)

Wie schon bei der Geschichte des Simssees erwähnt, litt der Simssee 1969/70 unter der schlimmsten Verschmutzung in der Geschichte des Sees. Der See wurde zu dieser Zeit sogar als Klärbecken bezeichnet, da die Qualität des Sees inzwischen so schlecht war. Es wurden verschiedenen Lösungsvorschläge gebracht, wie z.B. eine Ortskanalisation mit drei Reinigungsstufen oder die Ringkanalisation. Um die Lösungsmöglichkeiten zu diskutieren trafen sich Mitglieder des Landratsamts Rosenheim, Bayer. Landesamt für Wasserversorgung und Gewässerschutz und weitere Experten, die sich intensiv mit diesem Problem auseinandersetzen. Nachdem die Ursache für das verstärkte Blaualgenwachstum und die zunehmende Eutrophierung des Simssees klar wurden, entschlossen sich die Experten für die Ringkanalisation. Bei dieser Lösung wurden die umliegenden Gemeinden an eine Ringkanalisation, die um den See verläuft, angeschlossen und so wurden die Abwässer nicht mehr in den See geführt, sondern in eine Kläranlage. Am 23. Oktober 1974 konnte nach vielen Gesprächen und Planungen der Bau beginnen. Der erste Kanal umschloss Schlossberg, Baierbach, Haidholzen und Westerndorf und kam so

auf eine Länge von 6.818.10 m und kostete 9.826.553 DM. 1979 wurde mit dem Bau eines Kanalhauptsammlers begonnen, der das aufwendigste Projekt dieses Ringkanals ausmachte. Dieser begann in Baierbach und führte am Nordufer des Sees an Inzenham, Krottenmühl und Bergham nach Bad Endorf vorbei und endete dort in der Gemeindekläranlage, wo sich heute aber der Bauhof befindet. Die Kosten für diesen 8.513 m langen Kanal betragen 21.057.690 DM. Insgesamt wurde der Bau in 11 Bauabschnitte eingeteilt, welche auf der Abbildung unten zu sehen sind. Mein Material stammt von 1993, weshalb ich nur die Werte bis zu diesem Jahr auflisten kann, und die Werte in den Folgejahren nur Vorausschau sind. Die Gesamtsumme des Baus der Kanäle bis 1993 betrug 72,8 Mio DM. Zudem kamen aber noch die Kosten für den Bau einer neuen Kläranlage in Bockau, die 16,7 Mio DM betragen. Diese Maßnahmen gegen die Verschmutzung des Simssees waren sehr kostspielig, retteten aber den See. (15)

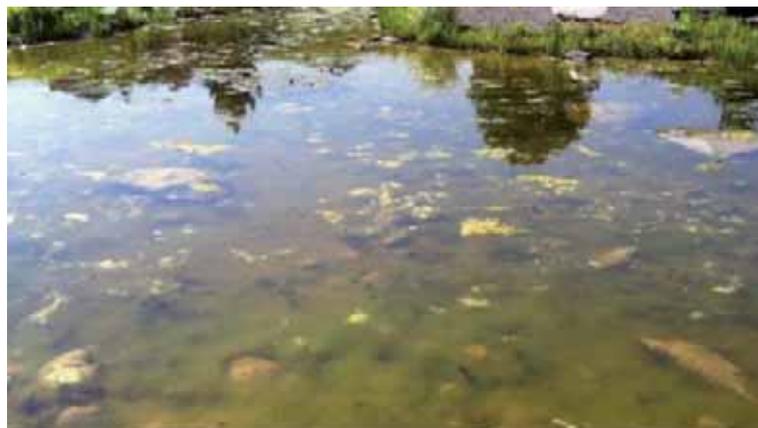
Abbildung 4: Eutrophierter Teich

Dort gefährdet der Dünger als Nitrat das Grundwasser und trägt zur Eutrophierung von Oberflächengewässern bei. Ein zu hoher Stickstoffgehalt in diesen Gewässern führt zu einer Steigerung der pflanzlichen Produktion, wie zum Beispiel der Algen. In Seen setzen die Mikroorganismen, wie Pilze, Bakterien und Kleinsttiere, aus abgestorbenen organischen Stoffen unter Sauerstoffverbrauch die Nährstoffe frei. So können Pflanzen und Algen diese als Nahrung aufnehmen, was deren Wachstum fördert. Als Folge vermehren sich die Algenmassen und verschlechtern die Lichtverhältnisse. Abgestorbene Algen werden wieder zersetzt und bilden gute Lebensbedingungen für Mikroorganismen. Während des Abbaus dieser organischen Stoffe werden Stickstoffverbindungen und Phosphate freigesetzt. Dieser Abbauprozess verbraucht viel Sauerstoff, was einen Sauerstoffmangel im See zur Folge haben kann. Die nun freigesetzten Phosphat- und Stickstoffverbindungen

fördern die Algenentwicklung erneut. Besonders in den Sommermonaten herrschen ideale Bedingungen für diese Algenentwicklung und so entsteht ein Teufelskreis. (7)

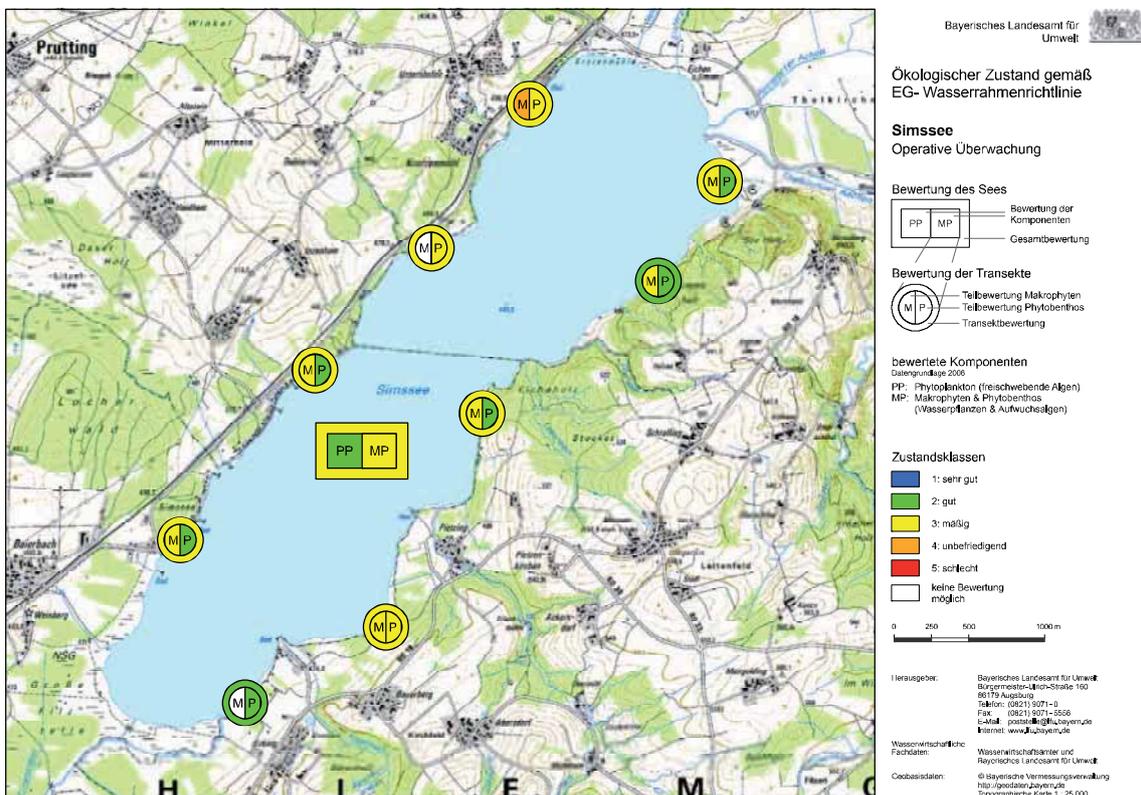
Abbildung 5: Karte mit Auswertung 2006

Bei einer Untersuchung wurde die Eutrophierung des Simssees durch das bayrische Landesamt für Umwelt erfasst. Die Methode der Untersuchung war, vorhandene Daten von Phosphor-Einträgen im Einzugsgebiet mit Hilfe eines Geographischen Informationssystems (GIS) zu bewerten. Die Ergebnisse wurden in Karten im Maßstab 1:25.000 dargestellt. Sie stellen die Bereiche mit den verschiedenen Belastungen und Eutrophierungsgefährdungen dar. (11)

In den oben angefügten Anlagen kann man die Entwicklung des Simssees in den Jahren 2006 bis 2012 beobachten. Die Gesamtbewertung im Jahr 2006 fiel mit „mäßiger“ Bewertung aus. An einer Uferstelle nahe Krottenmühl wurden die Messungen der Mykrophyten als „unbefriedigend“ eingestuft, während bei den meisten anderen untersuchten Uferstellen die Ergebnisse „mäßig“ ausfielen. Die Messungen des Phytobentos fielen meist „gut“ bis „mäßig“ aus.

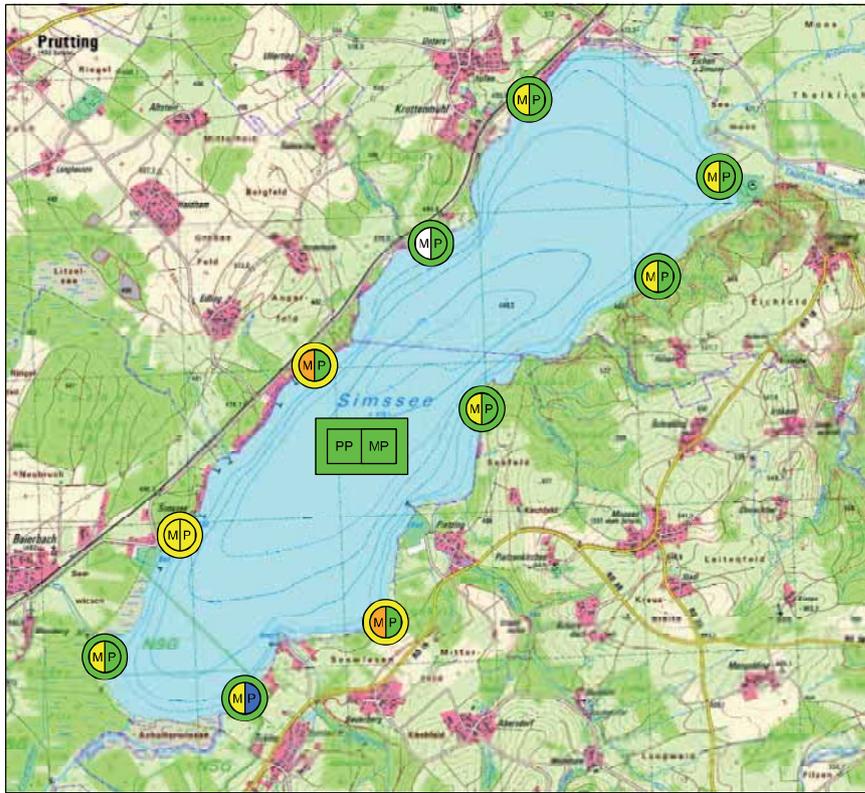
Abbildung 6: Karte mit Auswertung 2009

2009 steigerte sich die Gesamtbewertung auf „gut“, was eine Verbesserung zur letzten Messung im Jahre 2006 ist. An zwei Uferstellen, nahe Seewiesn und Angerfeld, wurden die Werte der Mykrophyten als „mäßig“ eingestuft, was eine Verschlechterung im Vergleich zur letzten Messung ist. Dafür steigerte sich der Wert der Phytobenthos in der Nähe von Achalterwiesen auf „sehr gut“.

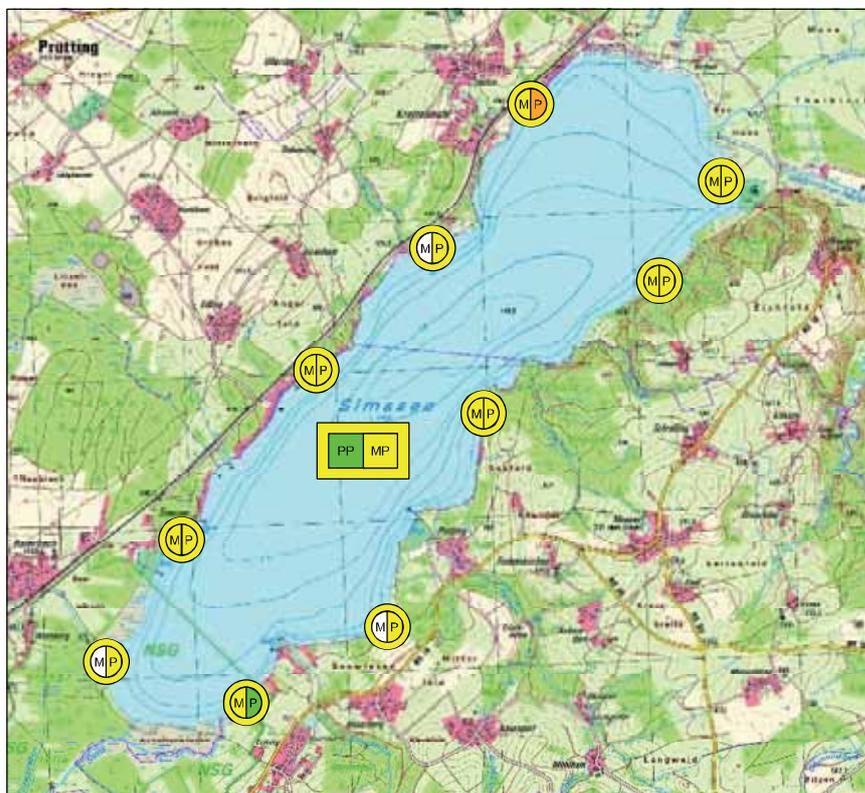
Abbildung 7: Karte mit Auswertung 2012

Die Gesamtbewertung im Jahr 2012 wurde wieder auf „mäßige“ heruntergestuft. An den untersuchten Uferstellen kamen überwiegend „mäßige“ Ergebnisse heraus, sowohl bei den Mykrophyten als auch bei den Phytobenthos. In den meisten Regionen verschlechterten sich die Werte um eine Stufe, weshalb auch die Gesamtbewertung schlechter ausfiel.

Ein Faktor, der diese Veränderungen hervorrufen könnte, wäre wenn die Bauern der Umgebung in den Jahren in denen es Verschlechterungen bei den Messungen gab, hier 2012, mehr gedüngt hätten. So hätte es wieder dazu kommen können, dass die Pflanzen nicht den gesamten Dünger aufnehmen konnten und dieser wieder vom Regen abgeschwemmt und in den Simssee befördert worden wäre.

Eine andere These ist, dass die Temperaturen im Jahr 2012 höher waren als in den Jahren davor. Somit würde die Temperatur des Simssees, besonders wegen seiner geringen Tiefe, schnell steigen, was das Wachstum von Mykrophyten und Phytobenthos unterstützt. Zudem könnte der Wasserstand in den Jahren unterschiedlich gewesen sein, womit sich folglich die Temperatur auch geändert hätte. Denn bei geringem Wasserstand

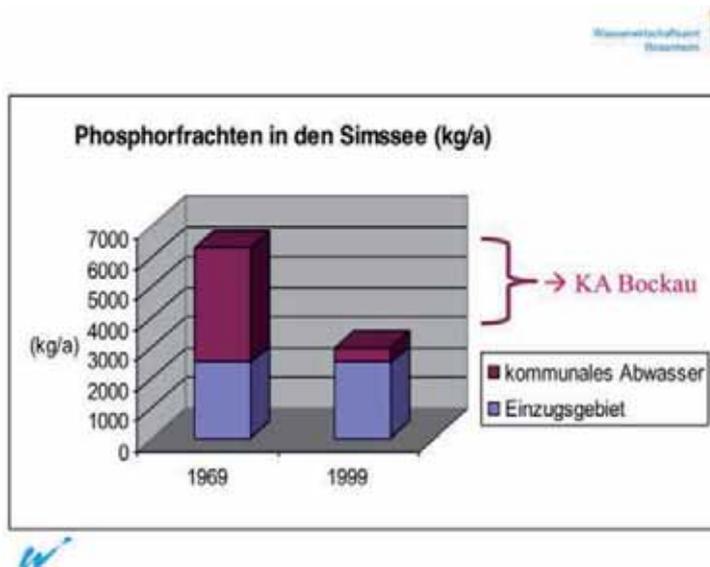
Abbildung 9: Diagramm zu Phosphorfrachten in den Simssee

In der folgenden Grafik kann man die positive Entwicklung nach dem Bau des Abwasser-ringkanals gut erkennen. Vor der Ringkanalisation, zeigt der Balken von 1969, dass fast 7000 kg Phosphor pro Jahr in den Simssee gelangten. Nach dem Bau der Ringkanalisation, im Jahr 1999, waren es nur noch ca. 3500 kg pro Jahr. So sieht man genau, dass die ganzen Abwässer den Simssee viel zu sehr belasteten. Daher war die Einführung der Ringkanalisation das, was den Simssee rettete.

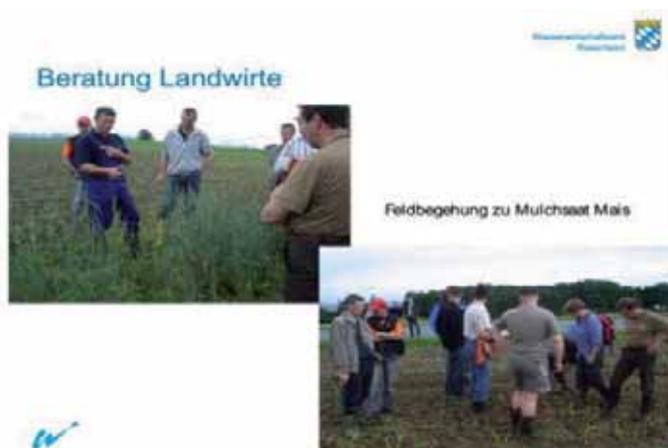
Abbildung 10: Beratung der Landwirte

Am 26. Januar 1973 wurde der Zweckverband zur Abwasserbeseitigung in den Simsseegemeinden gegründet. Dieser Verband sorgt bis heute für den Simssee, versucht vor allem den Phosphoreintrag in den Simssee weiterhin zu verringern. Wie schon erwähnt ist das größte Problem der Dünger der den Nährstoffüberschuss im Simssee bewirkt. Um aber zu verhindern, dass weiterhin so viel Gülle in den Simssee geschwemmt wird, kümmert sich der Zweckverband um weitere Maßnahmen. Es werden zum Beispiel die Felder der Bauern auch zwischen den Hauptsaatens mit Gräsern bepflanzt. Somit wird der Boden das ganze Jahr von den Wurzeln der Pflanzen festgehalten, was verhindert, dass der Boden abrutscht und in den nächsten Bach gelangt, was wieder zu Folge hätte, dass Dünger in den Simssee fließt. Ein anderes Problem des Simssees ist, dass viele Äcker an Hängen liegen, aufgrund der Moränenlandschaft, in der der Simssee liegt. So kann der gedüngte Boden leichter abrutschen, aber um dem entgegen zu steuern sollen die

Bauern ihre Anbauweise ändern. Anstatt ihre Pflanzen am Hang senkrecht anzubauen sollen sie diese horizontal anbauen, so wird der Boden und die Gülle von den Pflanzen aufgehalten, bevor er den Hang runterrutschen kann. Da diese Maßnahmen mehr kosten, als der gewöhnliche Ackerbetrieb erhalten die Bauern Geld vom Zweckverband um diese Maßnahmen umsetzen zu können. Zudem bekommen die Bauern Beratung von Experten, wie sie ihren Ackerbau zu Gunsten des Simssees anpassen können. Leider konnten noch nicht alle Landwirte überzeugt werden. (16)

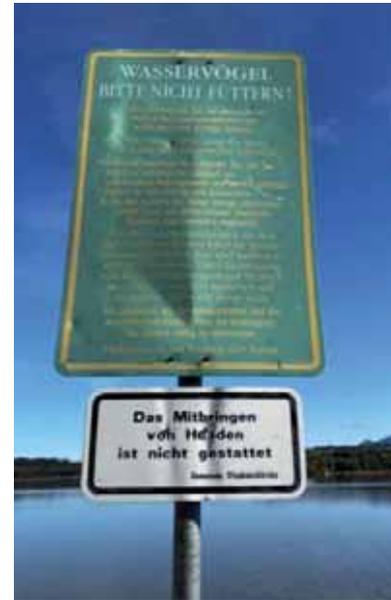
Abbildung 11: Schild Fütterungsverbot

Werden große Mengen an Keimen bei Untersuchungen der Seen gefunden, kann ein Badeverbot ausgesprochen werden. Am Simssee geschah dies im Sommer 1996 am Badeplatz Baierbach. Wegen der erhöhten Keimbelastung wurde für mehrere Tage ein Badeverbot ausgesprochen. Es wurden sofort Untersuchungen durchgeführt, um dieser Verschmutzung auf den Grund zu gehen, es konnte aber kein eindeutiger Ursprung gefunden werden. Viele Indizien sprachen jedoch dafür, dass das Füttern der Wasservögel, ein Wassergraben, der direkt durch das Strandbad führte und die in der Nähe gelegene

„Kriegersiedlung“, welche noch nicht an die Ringkanalisation angeschlossen war, die Ursachen dieses Problems waren. In den folgenden Monaten wurden Gegenmaßnahmen umgesetzt, um die Keimverschmutzung wieder zu verringern. Dazu wurde ein Fütterungsverbot für die Wasservögel ausgesprochen, worauf die Badegäste mit Hinweisschildern hingewiesen wurden. Somit wurde die fäkale Verschmutzung des Sees durch Wasservögel verringert. Die „Kriegersiedlung“ wurde sofort an die Ringkanalisation angeschlossen, sodass das Abwasser der Siedlung nicht mehr in den See geführt wurde. Zudem wurde der Simssee vom Landesamt für Wasserwirtschaft in sein Untersuchungsprogramm zur Bewertung der bakteriologischen Beeinflussung von Oberflächengewässern durch Wasservögel aufgenommen. (2)

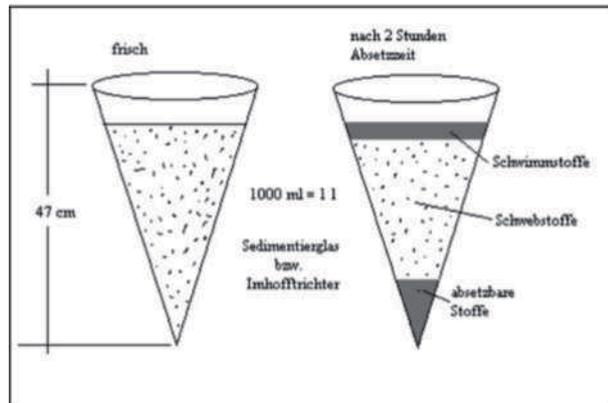
Abbildung 15: Bestimmung der absetzbaren Stoffe

Es werden noch weitere Untersuchungen Vor-Ort durchgeführt, hier sind ein paar Beispiele. Die Temperatur des Wasser und der Luft, der pH-Wert die Leitfähigkeit sowie Sauerstoff und andere gelöste Gase werden sofort gemessen. Ebenfalls werden absetzbare Stoffe gleich gemessen, da sonst Fehler durch Ausflockung entstehen können. Dazu wird ein Imhoff-Trichter mit 1 Liter Wasserproben gefüllt. Nach einer bis zwei Stunden wird das abgesetzte Volumen bestimmt.

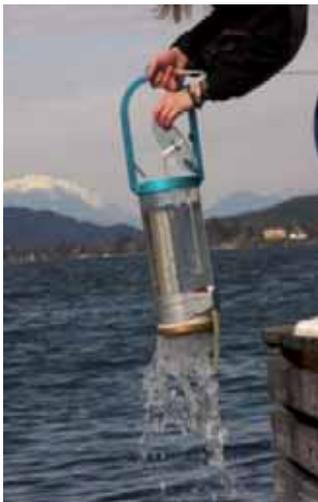
Abbildung 20: UWITEC-Wasserschöpfer

In den ersten Abbildungen werden ein Schindler-Schöpfer und ein UWITEC- Wasserschöpfer im Einsatz gezeigt. Diese Schöpfer besitzen eine Deckelklappe, die beim Absenken des Schöpfers geöffnet bleibt. Sobald die erwünschte Seetiefe erreicht ist, wird der Schöpfer zügig nach oben gezogen, wodurch sich der Klappdeckel schließt und so nur das Wasser der gewünschten Seetiefe an die Seeoberfläche befördert wird. Ein anderer weit verbreiteter Schöpfer ist der Ruttner-Schöpfer, welcher dem UWITEC-Schöpfer sehr ähnlich sieht, jedoch einen anderen Schließmechanismus hat. Dieser wird durch ein Fallgewicht vom Boot aus ausgelöst, wenn die gewünschte Tiefe des Sees erreicht wurde. Seeproben, die mit Hilfe solcher Schöpfer aus einer bestimmten Seetiefe entnommen werden, bezeichnet man in der Seekunde (Limnologie) als „Schöpfprobe“.
